<b>B O L S E R I A</b>  2 9	<b>PROYECTO BÁSICO Y DE EJECUCIÓN</b>	REF-15/2022 12 - 09 - 2022	
	REHABILITACIÓN Y REFORMA DE LAS CUBIERTAS, FACHADAS, ZONA EXTERIOR, ASESOS Y VESTUARIOS DEL PALAU VELÓDROMO LLUÍS PUIG. E-01903-2022-000190		
	<b>SITUACIÓN</b>	CARRER DE COCENTAINA 4, 46035 BENIMAMET, VALENCIA	
	<b>PROMOTOR</b>	FDM - FUNDACIÓN DEPORTIVA MUNICIPAL DE VALENCIA	
<b>PLANO</b>	ESTADO ACTUAL - PATOLOGÍAS. PLANTA GRADAS Y CUBIERTA BLOQUE 2.	Nº <b>2.2</b> Escala: 1/500

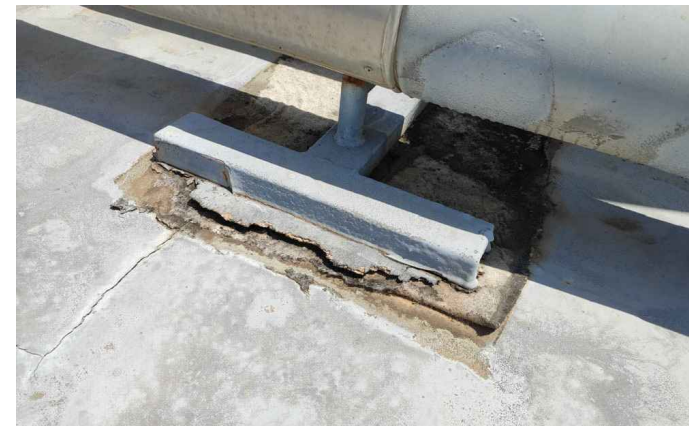
FOTO 5 - ELEMENTOS DE APOYO DE CONDUCTOS DE INSTALACIONES SIN APOYOS ELASTOMÉRICOS.

- Existencia de máquinas y conductos obsoletos, además de otros en funcionamiento pero en mal estado de conservación. Elementos de apoyo en mal estado, con apoyos elastoméricos degradados.

- Identificación de elementos obsoletos y levantado de los mismos.
- Revisión de elementos de apoyo sobre la cubierta y reemplazo de elementos elastoméricos.

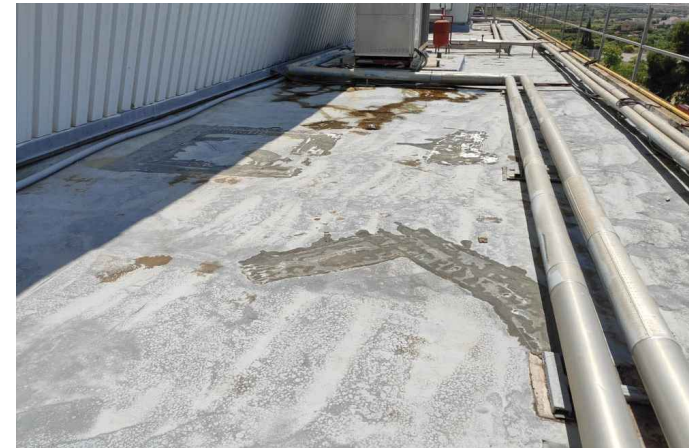
FOTO 6 - EXISTENCIA DE PARCHES Y REPARACIONES EFECTUADAS EN LA CUBIERTA CON ANTERIORIDAD.

- Sumideros insuficientes
- Pendientes mal ejecutadas
- Presencia de elementos que impiden la correcta evacuación del agua de lluvia
- Impermeabilización en mal estado, superficie con grietas, fisuras, y con falta de adherencia sobre el soporte. Presencia generalizada de parches y reparaciones. Ausencia de juntas de dilatación de la impermeabilización.

- Modificación o desmontaje y montaje del trazado de las instalaciones para permitir los trabajos en la cubierta.
- Levantado de la totalidad de la cubierta, incluyendo elementos de impermeabilización dañados, y la formación de pendientes.
- Localización de sumideros existentes.
- Ejecución de nuevas pendientes, impermeabilización, y colocación de pavimento.
- Revisión y reparación de bajantes y colectores

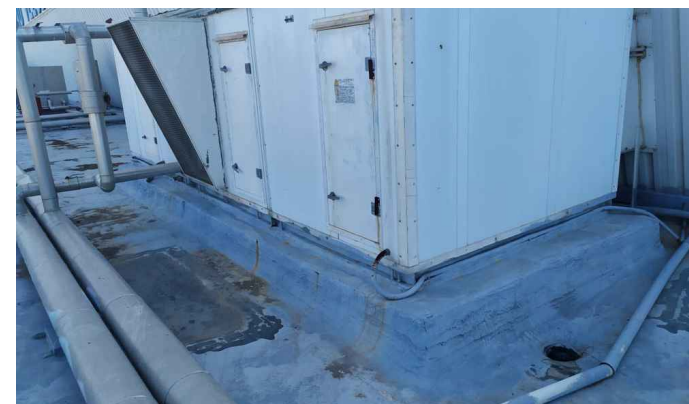
FOTO 7 - CONDUCTOS Y ELEMENTOS QUE DIFICULTAN LA CORRECTA EVACUACIÓN DE AGUA.

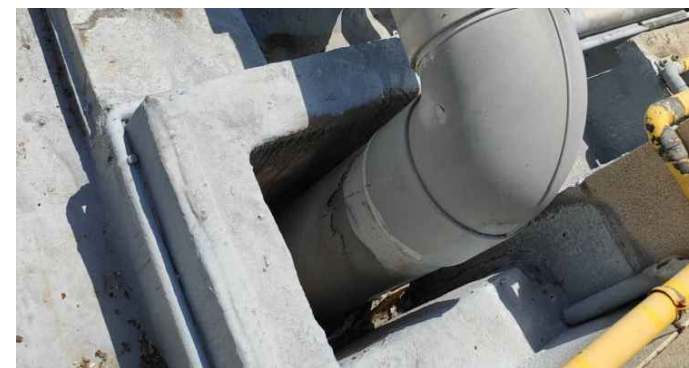
FOTO 8 - PATINILLO PARA EL PASO DE LAS BAJANTES DE CUBIERTA, ESTÁ DESCUBIERTO Y EL AGUA DE LLUVIA SE INTRODUCE A TRAVÉS DE ÉL.

- Patinillos para el paso de instalaciones no cubiertos.
- Variación y reducción de la sección de la bajante, y uniones entre elementos en mal estado.

- Sustitución de bajantes por otras de sección continua en todo su recorrido.
- Colocación de cubierta sobre patinillos deteriorados. Eliminación de canalón bajo forjado del bloque 4.

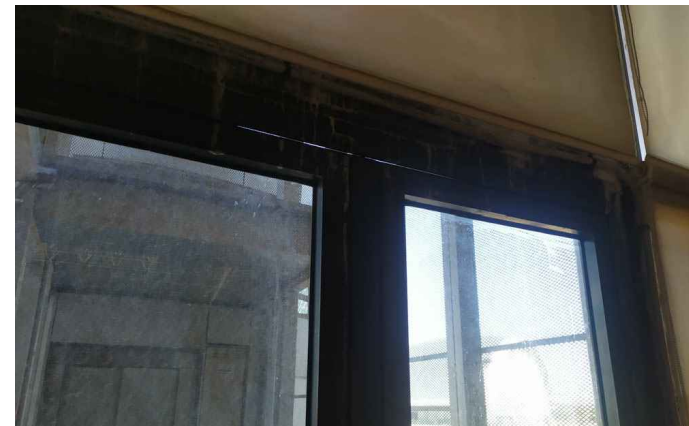
FOTO 9 - RESTOS DE CAL DERIVADOS DE LAS FILTRACIONES.

- Cara inferior de los forjados con manchas derivadas del agua y falsos techos suspendidos dañados, con presencia incluso de estalactitas de carbonato cálcico.
- Revestimientos de madera afectados, barandillas y pavimentos con restos de carbonato cálcico.

- Limpieza de cara inferior de los forjados, eliminación de restos de carbonato cálcico y pintado de superficies.
- Sustitución de revestimientos de madera en pavimentos y paredes afectadas.
- Sustitución de luminarias y mecanismos dañados
- Eliminación de restos de carbonato cálcico, limpieza de superficies metálicas y aplicación de esmaltes sobre barandillas, carpinterías y elementos de hierro.
- Limpieza de pavimentos y vitricado de pavimentos de terrazo.

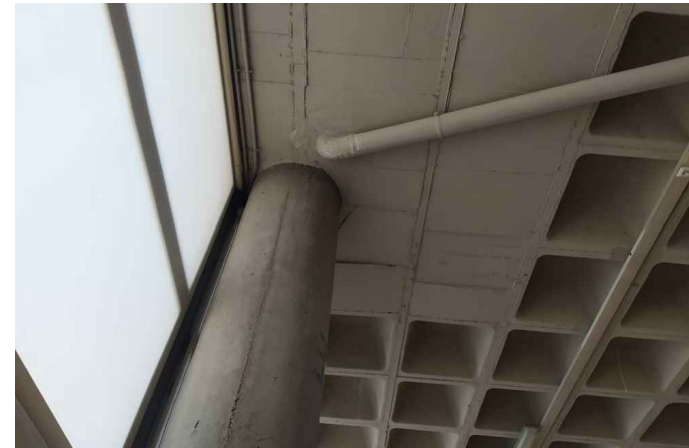
FOTO 10 - RESTOS DE CAL DERIVADOS DE LAS FILTRACIONES POR LAS JUNTAS DE LA RED DE EVACUACIÓN.

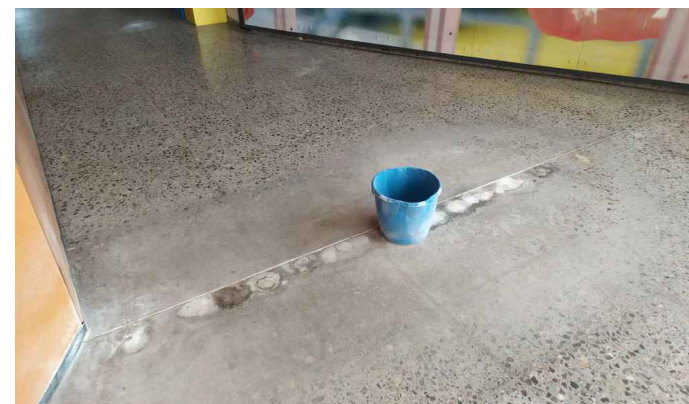
FOTO 11 - RESTOS DE CAL DERIVADOS DE LAS FILTRACIONES.

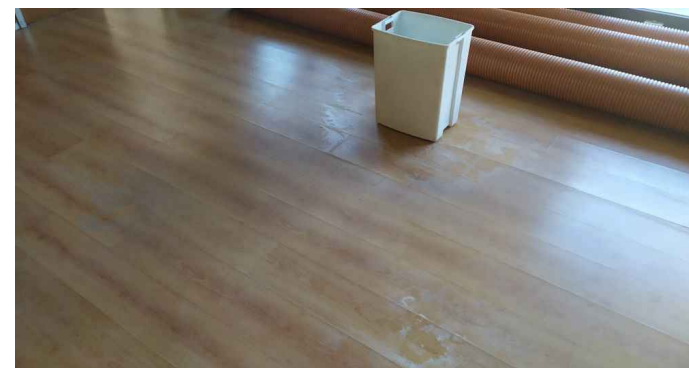
FOTO 12 - RESTOS DE CAL DERIVADOS DE LAS FILTRACIONES.
