<b>B O L S E R I A</b>  2 9	<b>PROYECTO BÁSICO Y DE EJECUCIÓN</b>	REF-15/2022 12 - 09 - 2022	
	REHABILITACIÓN Y REFORMA DE LAS CUBIERTAS, FACHADAS, ZONA EXTERIOR, ASESOS Y VESTUARIOS DEL PALAU VELÓDROMO LLUÍS PUIG. E-01903-2022-000190		
	<b>SITUACIÓN</b>	CARRER DE COCENTAINA 4, 46035 BENIMAMET, VALENCIA	
	<b>PROMOTOR</b>	FDM - FUNDACIÓN DEPORTIVA MUNICIPAL DE VALENCIA	
<b>PLANO</b>	ESTADO ACTUAL - PATOLOGÍAS. PLANTA GRADAS Y CUBIERTA BLOQUE 2.	Nº <b>2.2</b> Escala: 1/500

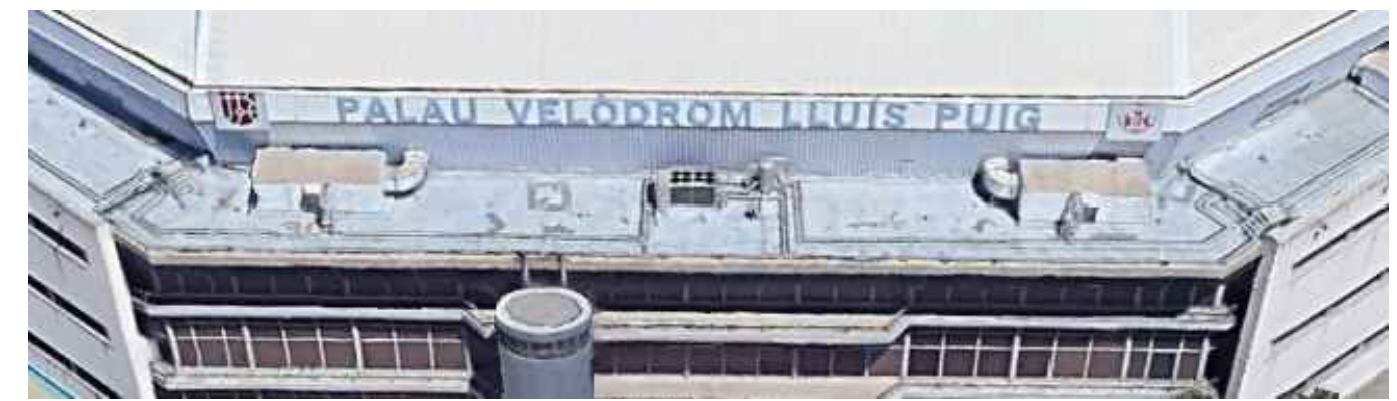
VISTA AÉREA CUBIERTA BLOQUE 2

- Sumideros insuficientes
- Pendientes mal ejecutadas
- Presencia de elementos que impiden la correcta evacuación del agua de lluvia
- Impermeabilización en mal estado, superficie con grietas, fisuras, y con falta de adherencia sobre el soporte. Presencia generalizada de parches y reparaciones. Ausencia de juntas de dilatación de la impermeabilización.

- Modificación o desmontaje y montaje del trazado de las instalaciones para permitir los trabajos en la cubierta.
- Levantado de la totalidad de la cubierta, incluyendo elementos de impermeabilización dañados, y la formación de pendientes.
- Localización de sumideros existentes.
- Ejecución de nuevas pendientes, impermeabilización, y colocación de pavimento.
- Revisión y reparación de bajantes y colectores
